NOTĂ FUNDAMENTARE

Privind : **Lucrări de întreținere și reparații curente a infrastructurii rutiere și pietonale în Municipiul Alexandria**

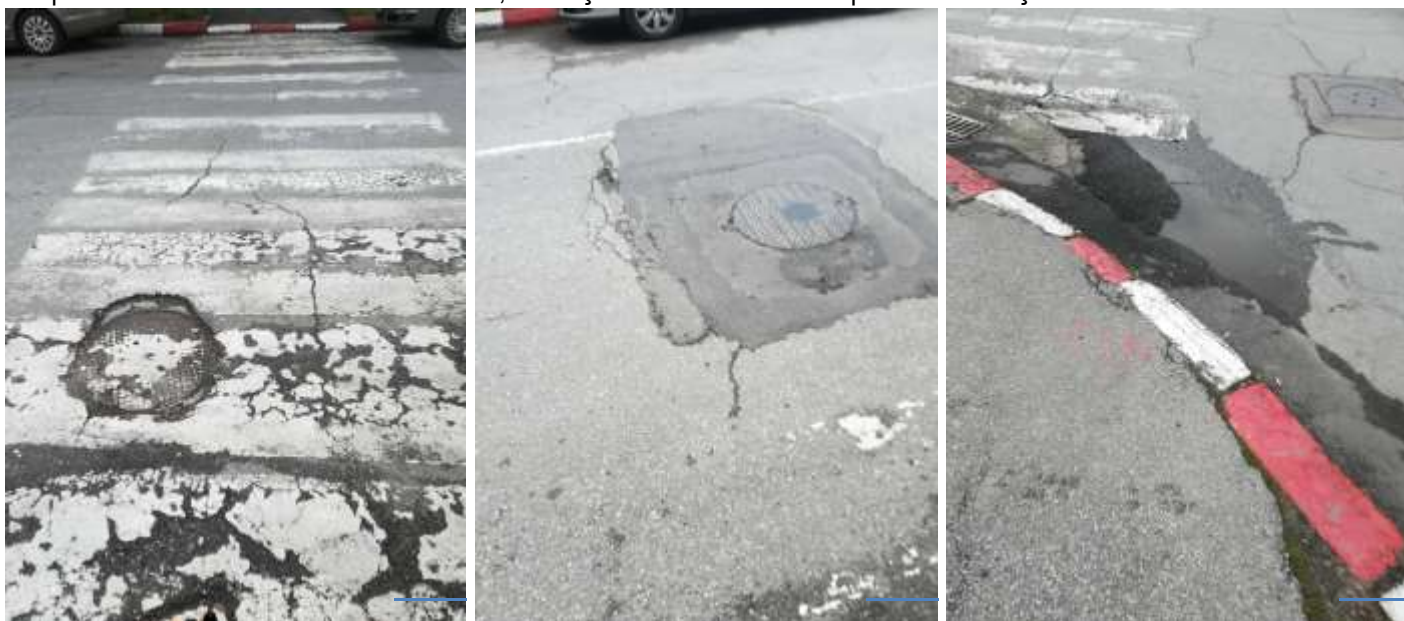
Pe tronsonul strada Dunarii- str. Cuza Voda, s- au identificat deformări ale suprafeței de rulare și defecțiuni ale stratului de rulare de tipul “ **suprafete poroase**”, (**fig. 2, 3**), rezultate in urma utilizarii unui covor asfaltic cu un conținut de bitum sub limita admisă, granulozitate necorespunzătoare a agregatului mineral, compactarea insuficientă sau la o temperatură scăzută a mixturii sub 100 °C, execuția îmbrăcămintii într-o perioadă rece și umedă.

Bordurile sunt îngropate și parțial lipsesc, fiind necesare completări și înlocuirea celor sparte și degradate. (**fig. 3**)

Scurgerea apelor pluviale de pe partea carosabilă se efectuează deficitar. Tronsonul investigat este prevăzut cu canalizare pluvială, dar ca urmare a denivelărilor și pantelor necorespunzătoare, apele pluviale se scurg pe partea carosabilă, stăionează, generând noroaie și o capacitate portantă redusă (**fig. 3**)

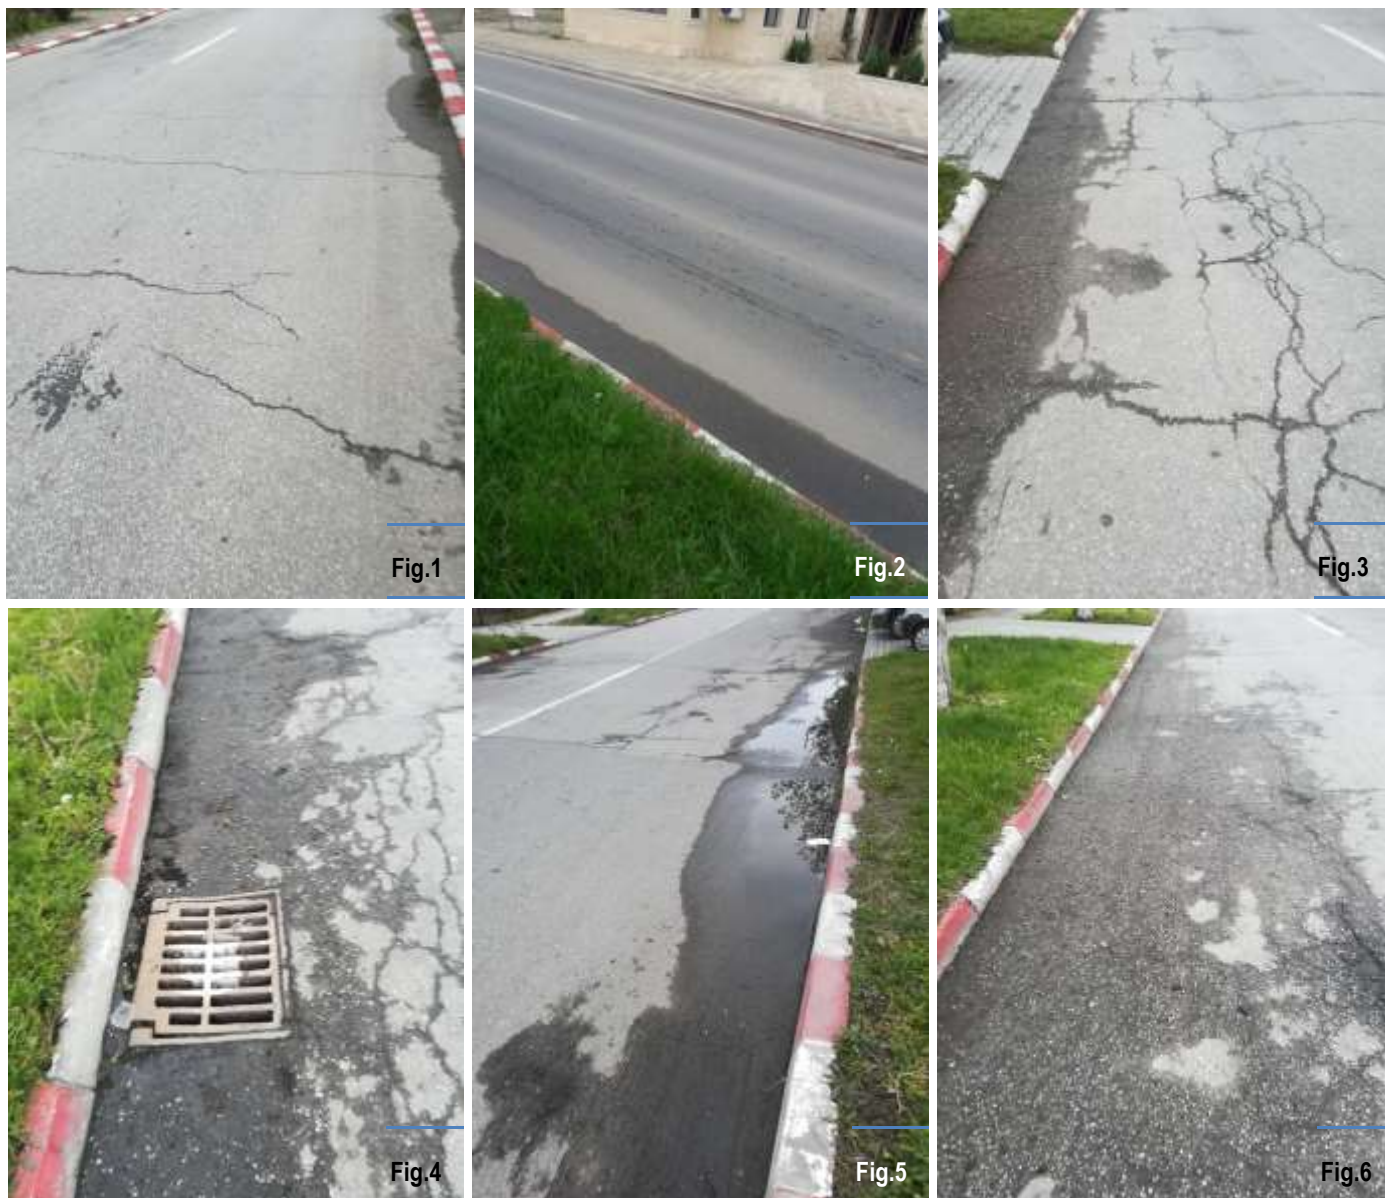
➤ **Str. Tudor Vladimirescu- Tronson str. Cuza Voda – Alexandru Ghica:** s- au identificat defectiuni mixte ale stratului de rulare de tipul “**Suprafața valurita**”, conform STAS 4032-1/2003, ce se prezintă ca un ansamblu de denivelari in profilul longitudinal al strazii (**fig. 2-** str. Alexandru Ghica- tronson str. Tudor Vladimirescu- 1 Decembrie).

Se pot identifica de asemenea și defectiuni ale structurii rutiere de tipul “ **fisurilor și crapaturilor** ”- **fig. 1, 3**, discontinuități în îmbrăcămintea bituminoasă, prezente la suprafața sau în profunzimea stratului bituminos, respectiv defectiuni de tipul “ **faianțări în pânză de păianjen**” și “ **faianțări în placi**”- **fig. 3, 4**, în zonele unde capacitatea portantă a fost insuficientă.

Scurgerea apelor pluviale de pe partea carosabilă se efectuează deficitar. Tronsonul investigat este prevăzut cu canalizare pluvială, dar ca urmare a denivelărilor și pantelor necorespunzătoare, apele pluviale se scurg pe partea carosabilă, stăionează, generând noroaie și o capacitate portantă redusă(**fig. 1, 2, 3, 4, 5**).

De asemenea, pe tronsonul strada Dunării- str. Cuza Voda, s- au identificat deformări ale suprafeței de rulare și defectiuni ale stratului de rulare de tipul “ **suprafețe poroase**”,(**fig. 1, 3, 4, 6**), rezultate în urma utilizării unui covor asfaltic cu un conținut de bitum sub limita admisă, granulozitate necorespunzătoare a agregatului mineral, compactarea insuficientă sau la o temperatură scăzută a mixturii sub 100 °C, execuția îmbrăcămintii într-o perioadă rece și umedă.

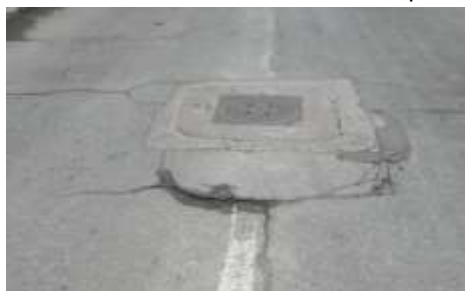
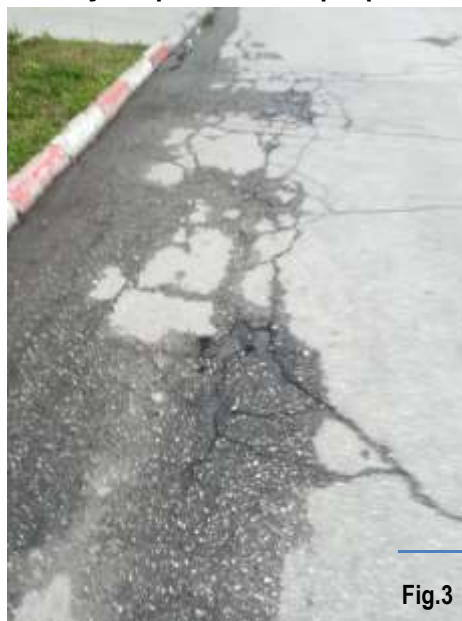
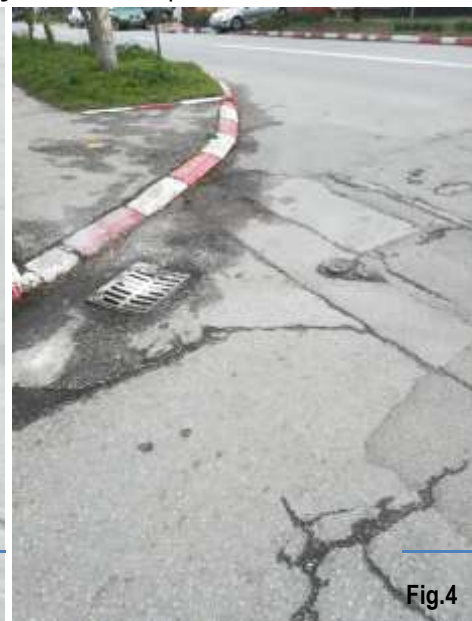
➤ **Strada 1 Decembrie- tronson str. Cuza Voda cu str. Alexandru Ghica**, s- au identificat cf. STAS conform STAS 4032-1/2003, defectiuni mixte de tipul **fisurilor și crăpăturile multiple pe direcții diferite**, ce pornesc din axa drumului

și se desfășoară spre marginea părții carosabile cu ramificații longitudinale sau oblice. Uneori, în acest context, apar dezanrobări și dezlipiri, îmbrăcămintea prezentându-se pe unele sectoare sub forma de plăci. Cauzele apariției acestui tip de fisuri pot fi legate de fenomenul de oboseală în cazul îmbrăcămintelor mai vechi sau de greșeli la producerea mixturii asfaltice din care s-a executat stratul de rulare(**fig. 3, 4**). De asemenea, se pot identifica si defectiuni de tipul **crapaturilor**, pe zonele de delimitarea doua material diferite- cazul plombelor rezultate in urma unor interventii pentru asigurarea utilitatilor in zona sau ridicarii la nivel a gurilor de canal(**fig. 1, 2**) sau **“suprafațelor valurite”**(**fig. 1**), respectiv a **“ faianțărilor ”** - defectiune sub forma unei rețele de fisuri care apare de regulă la suprafața unei îmbrăcăminți rutiere din cauza capacității portante insuficiente a complexului rutier sau a fenomenului de oboseală (cf. STAS 4032-1/2003)(**fig. 3**).

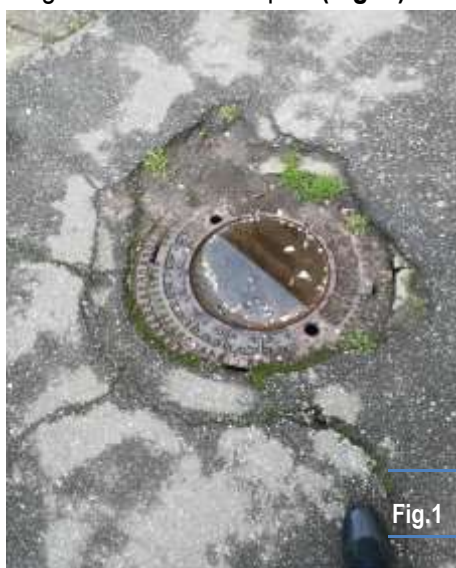
Fig.1

➤ **Strada Alexandru Colfescu, tronsonul str. Carpati- str. Cuza Voda-** pe zona trotuarelor s- au identificat deformari ale suprafeței de rulare și defectiuni ale stratului de rulare de tipul „ **suprafeței poroase**”- cauzată posibil continutul de bitum sub limita admisă, granulozității necorespunzătoare a agregatului mineral, compactarea insuficientă sau la o temperatură scăzută a mixturii, executia îmbracamintii într- o perioadă rece și umedă (**fig. 1- 6**) ; „ **fisuri și crăpături**” , rezultate de regula în urma depășirii rezistențelor la întindere, respectiv de întindere din încovoiere ale materialului (**fig. 1**) și altor cauze, gen crăparea în urma acțiunilor mecanice rezultate din creșterea materialului lemnos plantat în lungul trotuarelor (**fig. 4**), (cf. STAS 4032-1/2003) sau rezultate în urma pozării conductelor aferente utilitatilor sub trotuar și completarea cu un alt material (**fig.2, 5**) , respectiv apariția de „ **gropi**” rezultate în urma tasărilor inegale ale stratului suport (**fig. 3**) sau dislocarea suprafețelor faianțate (**fig. 6**).

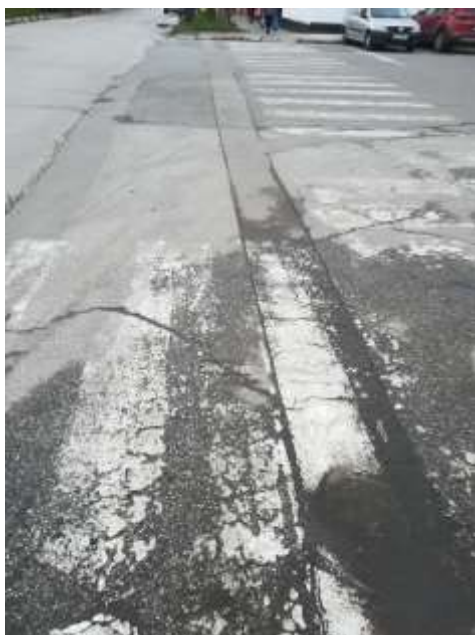
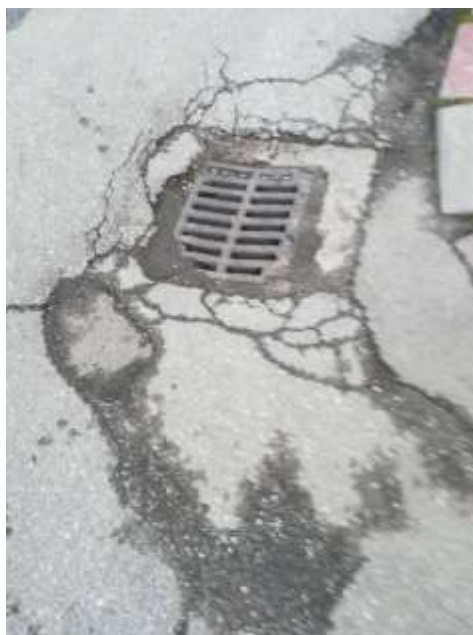
- **Strada 1 Decembrie- tronson str. Libertatii cu str. Cuza Voda**, s-au identificat defectiuni mixte ale stratului de rulare de tipul “**suprafața șiroită**”, Conform STAS 4032-1/2003

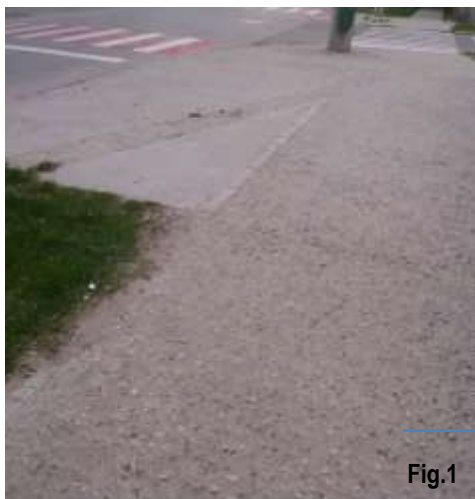
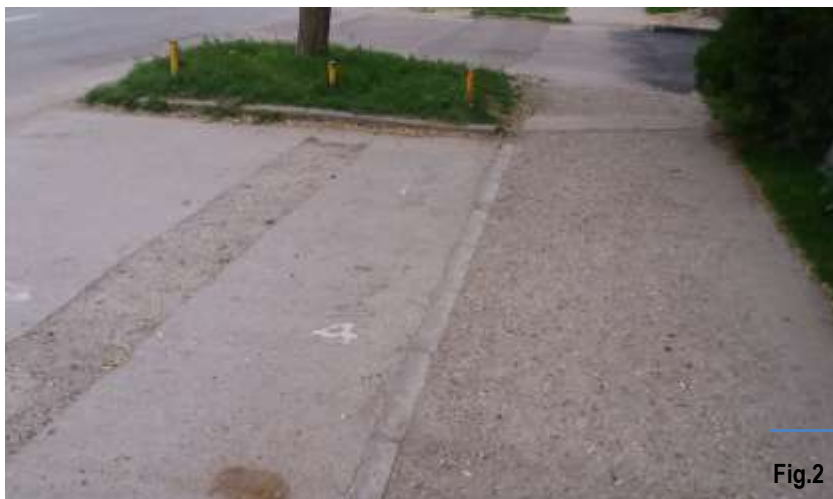
- **Str. Libertatii - Tronson str. 1 Decembrie- str. Viitorului-** în urma analizei **zonei de trotuare** s-au identificat deformări ale suprafeței de rulare și defectiuni ale stratului de rulare de tipul „**suprafeței poroase**”- cauzată posibil conținutului de bitum sub limita admisă, granulozității necorespunzătoare a agregatului mineral, compactarea insuficientă sau la o temperatură scăzută a mixturii, execuția îmbrăcămintii într-o perioadă rece și umedă(**fig. 1, 2**);

Trotuarele ce flancheaza strada Libertatii sunt in stare avansata de degradare in proportie de 90%, degradare prezentand fisuri, crapaturi, gropi, burdusiri, necesitand ca lucrari de interventie:

- inlocuire borduri si completare unde este cazul;
- refacere covor asfaltic trotuare;

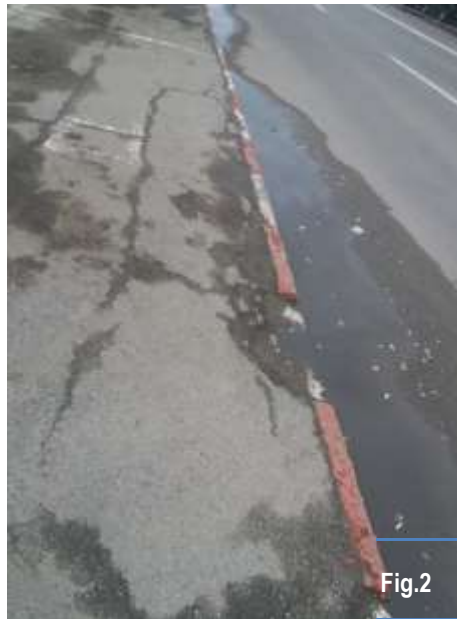
Fig.2

In urma analizei atat a **zonei de trotuare** cat si a **partii carosabile**, s- au identificat defectiuni ale structurii rutiere de tipul “ **fisuri si crapaturi**”, rezultate de regula in urma depășirii rezistențelor la întindere, respectiv de întindere din încovoiere ale materialului (**fig. 1, 2, 3, 5, 6**) și altor cauze. Defecțiunea sub forma unei rețele de fisuri care se poate identifica la suprafața îmbrăcăminții rutiere din cauza capacității portante insuficiente a complexului rutier sau a fenomenului de oboseală (cf. STAS 4032-1/2003)- **fig. 1, 2, 3, 5, 6** poate fi cauzata atat de acțiunea repetata de îngheț-dezghet, cat si din cauza unor mișcări pe verticală, în zonele unde capacitatea portantă a complexului rutier este insuficientă- la marginea părții carosabile neîncadrate în borduri, cu acostamentele înalte, care împiedică scurgerea apelor pluviale și favorizează infiltrarea lor în corpul căii- **fig. 2, 4**

Infiltratiile de apa in fisuri si crapaturi, repectiv fenomenul de inghet- dezghet repetat, a determinat aparitia unor defectiuni cu forme si dimensiuni variabile(**gropi**)- **fig. 2, 4**, localizate izolat, rezultate in special in urma dislocarii de

Bordurile sunt îngropate și parțial lipsesc, fiind necesare completări și înlocuirea celor sparte și degradate, favorizând caderea pământului din spațiile verzi, pe zona circulabilă. - **fig. 2, 4**

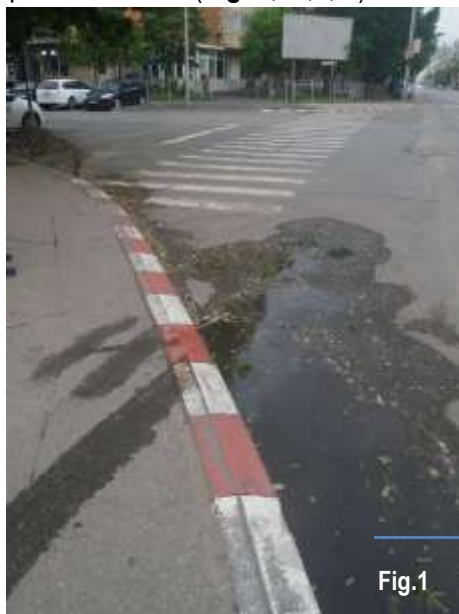
Fig.1

necorespunzatoare, apele pluviale se scurg pe partea carosabila, stacioneaza, generand noroaie si o capacitate portanta redusa(**fig. 1, 4 ,5, 7**).

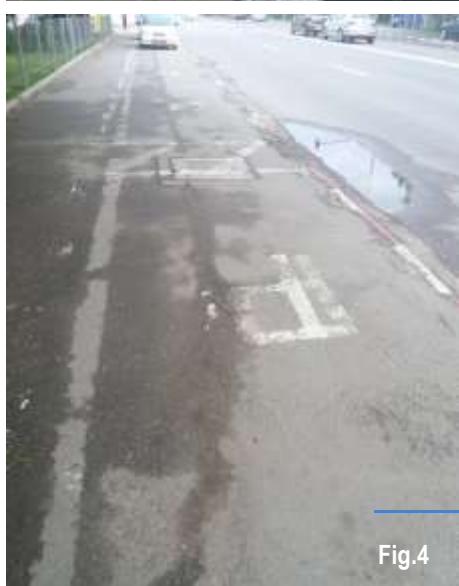
Fig.4

Bordurile sunt ingropate si partial lipsesc, fiind necesare completari si inlocuirea celor sparte si degradate, favorizand caderea pamantului din spatiile verzi , pe zona circulabila.- **fig. 4, 5**

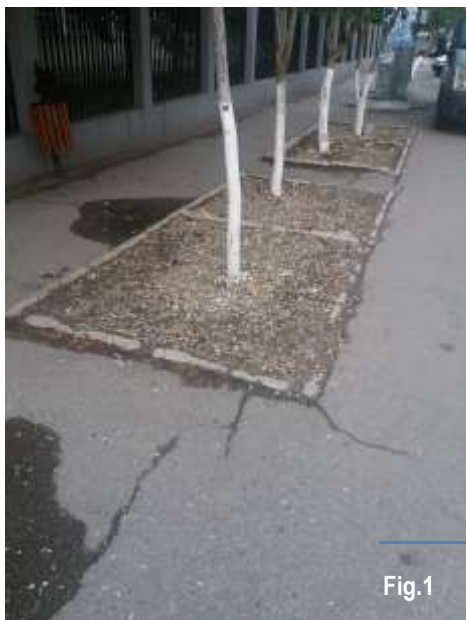
Fig.1

Bordurile sunt îngropate și parțial lipsesc, fiind necesare completări și înlocuirea celor sparte și degradate, favorizând caderea pământului din spațiile verzi, pe zona circulabilă. (**fig. 1**).

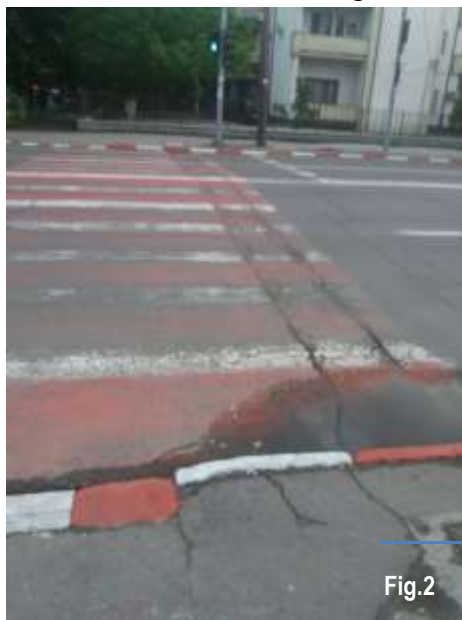
Fig.2

În urma analizei atât a **zonei de trotuare** cât și a **partii carosabile**, s-au identificat defecțiuni ale structurii rutiere de tipul “**fisuri și crăpături**”, rezultate de regulă în urma depășirii rezistențelor la întindere, respectiv de întindere din încovoiere ale materialului (**fig. 1, 2, 3**) și a altor cauze, gen craparea în urma acțiunilor mecanice rezultate din creșterea materialului lemnos plantat în lungul trotuarelor (**fig. 1**). Defecțiunea sub forma unei rețele de fisuri care se poate identifica la suprafața îmbrăcăminții rutiere din cauza capacității portante insuficiente a complexului rutier sau a fenomenului de oboseală (cf. STAS 4032-1/2003)- **fig. 1, 2, 3** poate fi cauzată atât de acțiunea repetată de îngheț-dezghet, cât și din cauza unor mișcări pe verticală, în zonele unde capacitatea portantă a complexului rutier este insuficientă- la marginea părții carosabile neîncadrate în borduri, cu acostamentele înalte, care împiedică scurgerea apelor pluviale și favorizează infiltrarea lor în corpul căii- **fig. 2**.

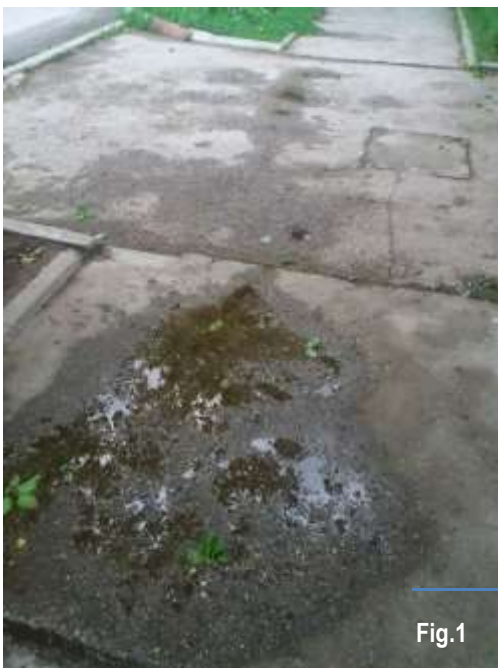
Fig.1

➤ **Str. Ion Creangă- Tronson str. Dunării- str. Negru Vodă** : s-au identificat defecțiuni mixte ale stratului de rulare de tipul “**fisuri și crăpături**”- **fig. 1, 2, 7**) și a altor cauze. Defecțiunea sub forma unei rețele de fisuri care se

De asemenea, se pot observa în **fig. 1, 3**, pe întinderi extinse în proporție de 80- 90%, suprafețe poroase, cu asperități și mici denivelări rezultate din degradarea (cojirea) superficială a unei părți din mortarul existent în zona superioară a dalei, urmată de smulgerea agregatelor și îndepărtarea acestora sub acțiunea traficului. Exfolierea are ca urmare reducerea treptată în timp a grosimii îmbrăcămintei din beton de ciment cu 1...5 cm, fiind încadrată din punct de vedere al modului în care afectează siguranța circulației și influențează comportarea în exploatare la capitolul **defecțiuni grave**.

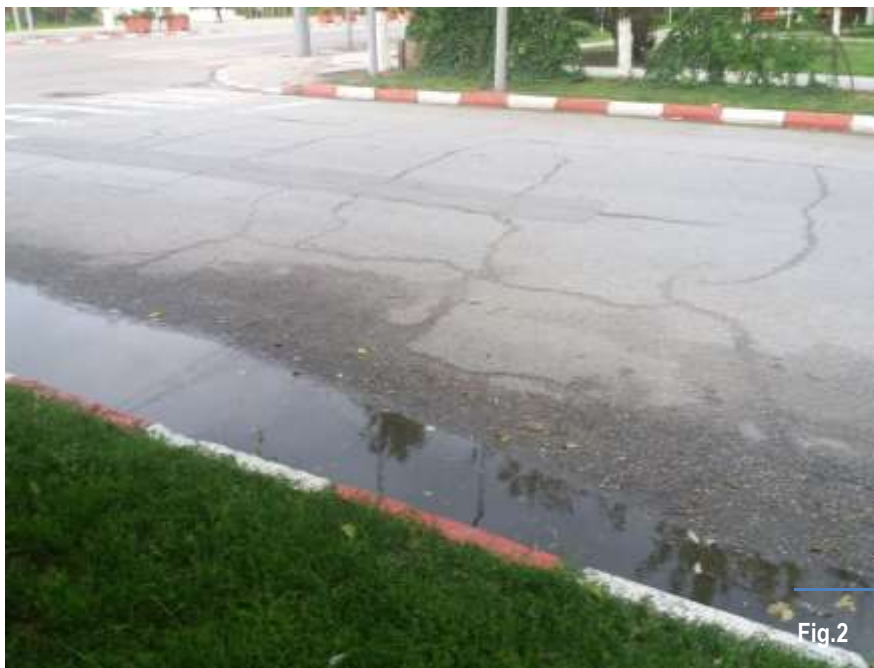
Fig.2

poate identifica la suprafața îmbrăcăminții rutiere din cauza capacității portante insuficiente a complexului rutier sau a fenomenului de oboseală (cf. STAS 4032-1/2003)- **fig. 2, 7** poate fi cauzata atat de acțiunea repetata de îngheț-dezgeț, cat si din cauza unor mișcări pe verticală, în zonele unde capacitatea portantă a complexului rutier este insuficientă- la marginea părții carosabile neîncadrate în borduri, cu acostamentele înalte, care împiedică scurgerea apelor pluviale și favorizează infiltrarea lor în corpul căii- **fig. 2**.

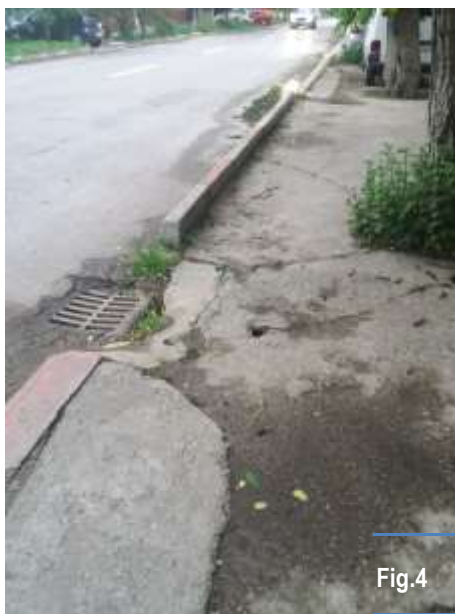
Fig.4

S- au identificat de asemenea defecțiuni cu forme și dimensiuni variabile, care se formează prin dislocarea de material din stratul de uzură sau dislocarea completă a îmbrăcămintei bituminoase și uneori chiar a stratului suport, izolat sau pe suprafețe întinse - **fig. 5, 7**, rezultate fie din dislocarea unor porțiuni din suprafețele faianțate- **fig. 7**, fie amorsarea necorespunzătoare la reparații izolate sau dezvoltarea fisurilor și crăpăturilor- **fig. 4, 6, 7**.

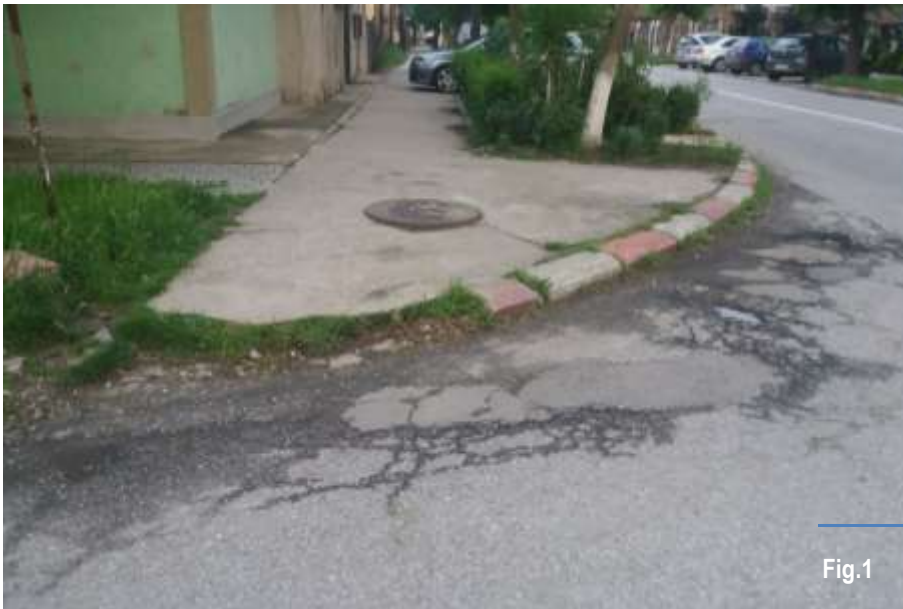
Fig.1

➤ **Str. Negru Voda - Tronson str. Ion Creanga- str. Tudor Vladimirescu- 1 Decembrie:** s- au identificat defecțiuni ale îmbrăcămintei din beton de ciment- **fig. 2, 3, 4, 5, 6, 7, 8, 10** de tipul **rupturilor, fisurilor și crăpăturilor**, respectiv **gropilor**. Ținând cont de efectul pe care îl au defecțiunile îmbrăcămintei din beton de ciment asupra desfășurării normale a traficului rutier și pietonal, modul în care afectează siguranța circulației și de influența lor asupra comportării în exploatare, defecțiunile mai sus enunțate se clasifică în funcție de urgențele de remediere în **defecțiuni grave**: distrugerea totală a dalelor – **fig. 3, 4, 5, 6, 7, 8, 10**, tasarea dalelor – **fig. 2, 3, 6, 7, 8, 10**, gropi – **fig. 2, 3, 6, 8**, faianțare – **fig. 1**, suprafață exfoliată în stare avansată – **fig. 5**.

O alta defecțiune a suprafeței de rulare identificată pe tronsonul analizat este **pelada- fig. 1, 9**, o defecțiune a suprafeței de rulare caracterizată prin desprinderea sub formă de plăci a mortarului sau betonului folosit la corectarea denivelărilor suprafeței betonului proaspăt vibrat.
