NOTĂ FUNDAMENTARE

Privind : **Lucrări de întreținere și reparații curente a infrastructurii rutiere și pietonale în Municipiul Alexandria**

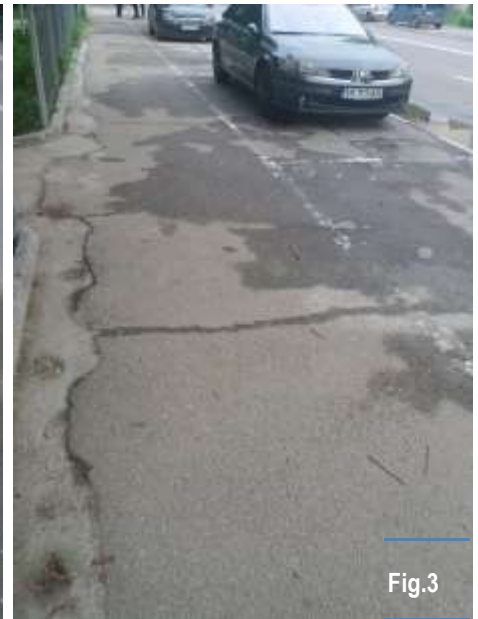
Fig.3

In urma analizei atat a **zonei de trotuare** cat si a **partii carosabile**, s- au identificat defectiuni ale structurii rutiere de tipul “ **fisuri si crapaturi**”, rezultate de regula in urma depășirii rezistențelor la întindere, respectiv de întindere din încovoiere ale materialului (**fig. 1, 2, 3, 5, 6**) și altor cauze. Defecțiunea sub forma unei rețele de fisuri care se poate identifica la suprafața îmbrăcăminții rutiere din cauza capacității portante insuficiente a complexului rutier sau a fenomenului de oboseală (cf. STAS 4032-1/2003)- **fig. 1, 2, 3, 5, 6** poate fi cauzata atat de acțiunea repetata de îngheț-dezghet, cat si din cauza unor mișcări pe verticală, în zonele unde capacitatea portantă a complexului rutier este insuficientă- la marginea părții carosabile neîncadrate în borduri, cu acostamentele înalte, care împiedică scurgerea apelor pluviale și favorizează infiltrarea lor în corpul căii- **fig. 2, 4**

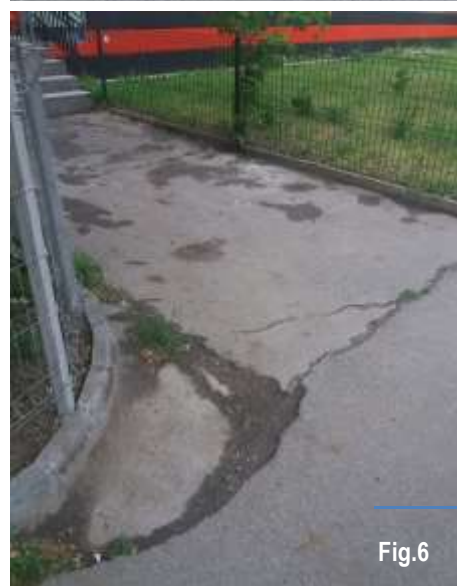
Fig.6

Infiltratiile de apa in fisuri si crapaturi, repectiv fenomenul de inghet- dezghet repetat, a determinat aparitia unor defectiuni cu forme si dimensiuni variabile(**gropi**)- **fig. 1, 4, 6, 7, 9** localizate izolat, rezultate in special in urma dislocarii de material din stratul de uzură sau dislocarea completă a îmbrăcămintei bituminoase și uneori chiar a stratului suport, ca urmare a unei posibile amorsari necorespunzătoare la reparații izolate, a unor mixturi asfaltice cu conținut redus de bitum și cu absorbție de apă foarte mare, a unor îmbrăcăminti din mixtură asfaltică necorespunzătoare; a dezvoltarii fisurilor și crăpăturilor si chiar realizarea îmbrăcăminților bituminoase pe timp nefavorabil.

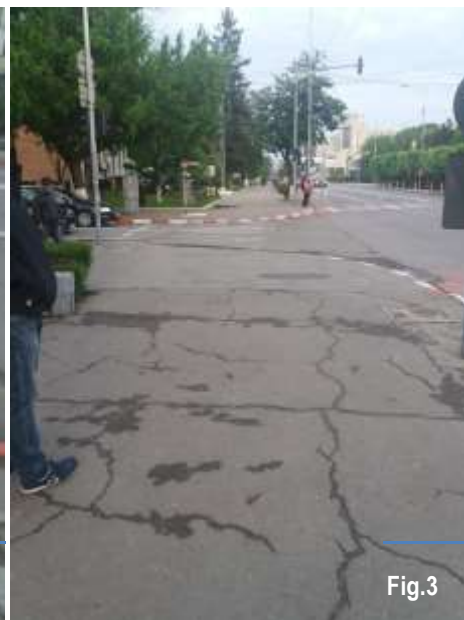
Fig.3

În urma analizei atât a **zonei de trotuare** cât și a **partii carosabile**, s-au identificat defecțiuni ale structurii rutiere de tipul “**fisuri și crăpături**”, rezultate de regulă în urma depășirii rezistențelor la întindere, respectiv de întindere din încovoiere ale materialului (**fig. 1, 2, 3**) și a altor cauze, gen craparea în urma acțiunilor mecanice rezultate din creșterea materialului lemnos plantat în lungul trotuarelor (**fig. 1**). Defecțiunea sub forma unei rețele de fisuri care se poate identifica la suprafața îmbrăcăminții rutiere din cauza capacității portante insuficiente a complexului rutier sau a fenomenului de oboseală (cf. STAS 4032-1/2003)- **fig. 1, 2, 3** poate fi cauzată atât de acțiunea repetată de îngheț-dezghet, cât și din cauza unor mișcări pe verticală, în zonele unde capacitatea portantă a complexului rutier este insuficientă- la marginea părții carosabile neîncadrate în borduri, cu acostamentele înalte, care împiedică scurgerea apelor pluviale și favorizează infiltrarea lor în corpul căii- **fig. 2**.

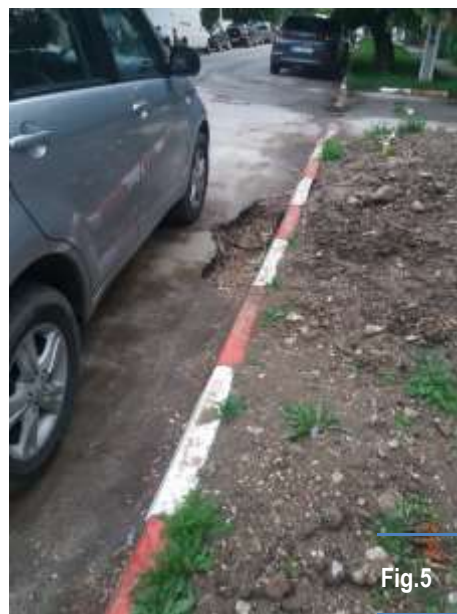
Fig.5

S- au identificat de asemenea defecțiuni cu forme și dimensiuni variabile, care se formează prin dislocarea de material din stratul de uzură sau dislocarea completă a îmbrăcămintei bituminoase și uneori chiar a stratului suport, izolat sau pe suprafețe întinse - **fig. 5, 7**, rezultate fie din dislocarea unor porțiuni din suprafețele faianțate- **fig. 7**, fie amorsarea necorespunzătoare la reparații izolate sau dezvoltarea fisurilor și crăpăturilor- **fig. 4, 6, 7**.

În **fig. 5** se poate identifica o groapă prezentă la marginea părții carosabile, datorită cedării pământului de fundare, iar în **fig. 2**, - se pot distinge fisuri transversale, ca urmare a transmiterii la suprafață a fisurilor de contracție din stratul de bază.

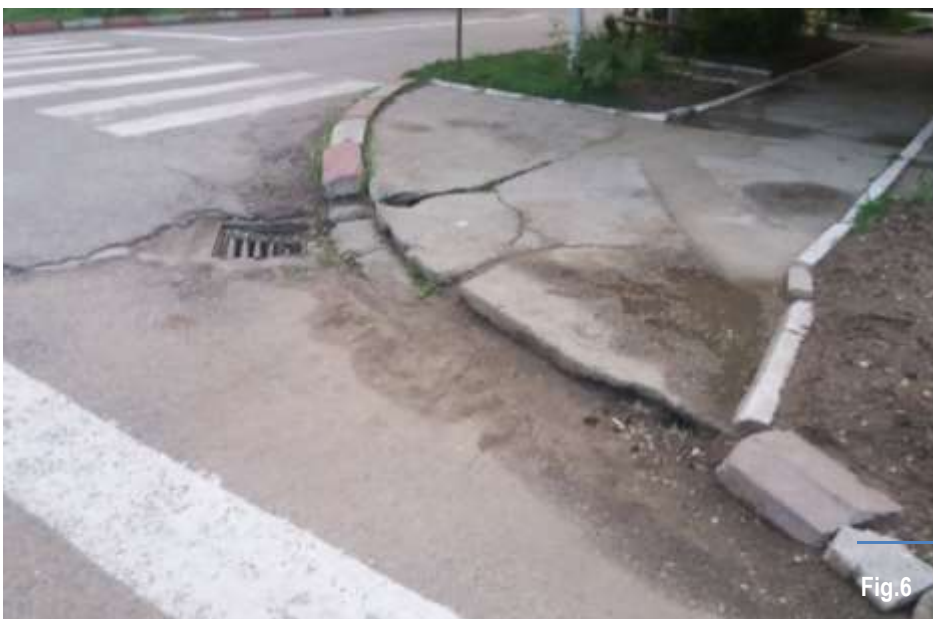
Fig.6

➤ **Str. Negru Voda - Tronson str. Ion Creanga- str. Tudor Vladimirescu- 1 Decembrie:** s- au identificat defecțiuni ale îmbrăcămintei din beton de ciment- **fig. 2, 3, 4, 5, 6, 7, 8, 10** de tipul **rupturilor, fisurilor și crăpăturilor**, respectiv **gropilor**. Ținând cont de efectul pe care îl au defecțiunile îmbrăcămintei din beton de ciment asupra desfășurării normale a traficului rutier și pietonal, modul în care afectează siguranța circulației și de influența lor asupra comportării în exploatare, defecțiunile mai sus enunțate se clasifică în funcție de urgențele de remediere în **defecțiuni grave**: distrugerea totală a dalelor – **fig. 3, 4, 5, 6, 7, 8, 10**, tasarea dalelor – **fig. 2, 3, 6, 7, 8, 10**, gropi – **fig. 2, 3, 6, 8**, faianțare – **fig. 1**, suprafață exfoliată în stare avansată – **fig. 5**.
